令和2年7月豪雨による坂本町の歴史的建築物の被災状況

Post-disaster conditions of historical constructions in Sakamoto Town by Kumamoto Torrential Rain July 2020

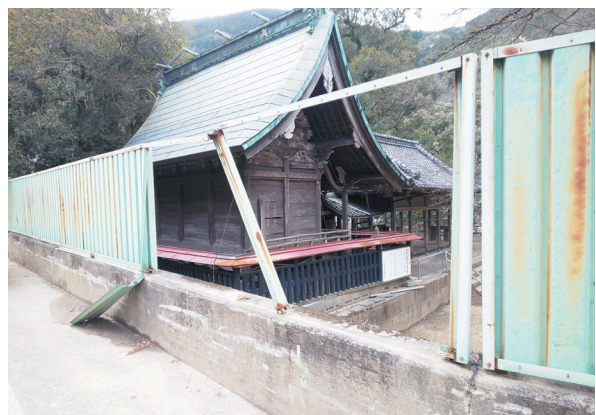
図3 破損したフェンス越しの中津道阿蘇神社。
(2021年3月13日撮影)

る。拝殿では、天井、軒桁を超え地盤面から約3.5 mの高さまで浸水した。高いエリアの地盤から境内裏手の国道擁壁の立ち上がり、天端との高低差は約2 mあり、その立ち上がりの上に高さ約1.5 mのスチール製のフェンスが立つ。浸水の高さはこのフェンス高さとはほぼ同じであり、フェンスが破壊されている(図3)。このことを考え合わせると、境内にいったん水がたまり、その後、擁壁上のフェンスを破壊して、国道側に流れ込んだものと考えられる。また、フェンス高さは国道路面から2.2 mとなり、阿弥陀堂の浸水高さとはほぼ同じである。

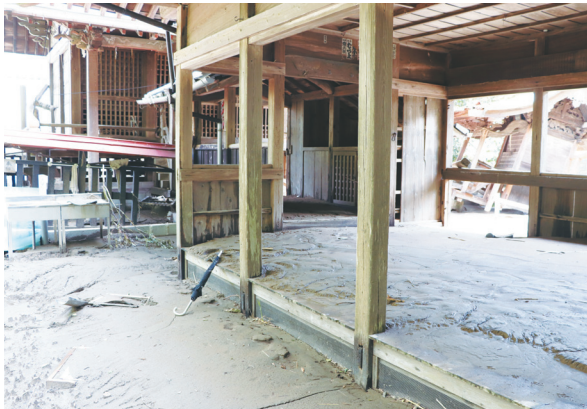
図4 中津道阿蘇神社拝殿の内部の状況。
(2020年7月18日撮影)

拝殿(図4)は床上約10 cm, 床下, 天井裏, 長押内に泥が堆積し, 腰壁, 天井板, 軒天井板, 向拝蟬股, 向拝垂木(図5)が破損・流失した。浸水高さまでの軒先の屋根瓦が落ちるか, ずれていた。1カ月後には床板の浮き上がり, 天井板のカビが確認できた。さらに3カ月後に床板を剥いだ際に, 大引にもカビが確認できた。

拝殿は屋根裏の泥出しと床板の張り直しがまだ終わっていない。これらを終われば、本殿および拝殿については、大工工事による修復作業に順次進めることができると考えている。玉垣は泥を落とし終えた後に、据え直し作業に入る。金比羅宮は、基壇上に据え直し終えた段階である (図10)。

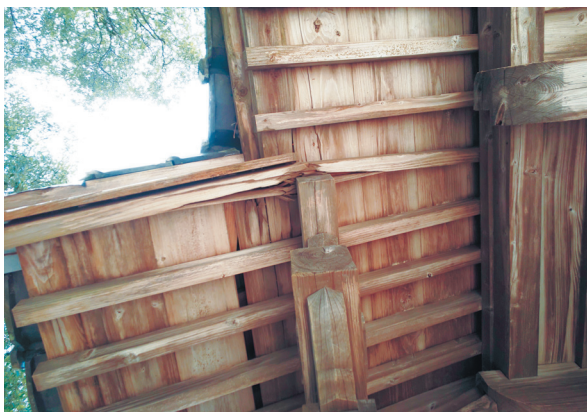
図5 中津道阿蘇神社拝殿の向拝垂木。
(2021年3月13日撮影)

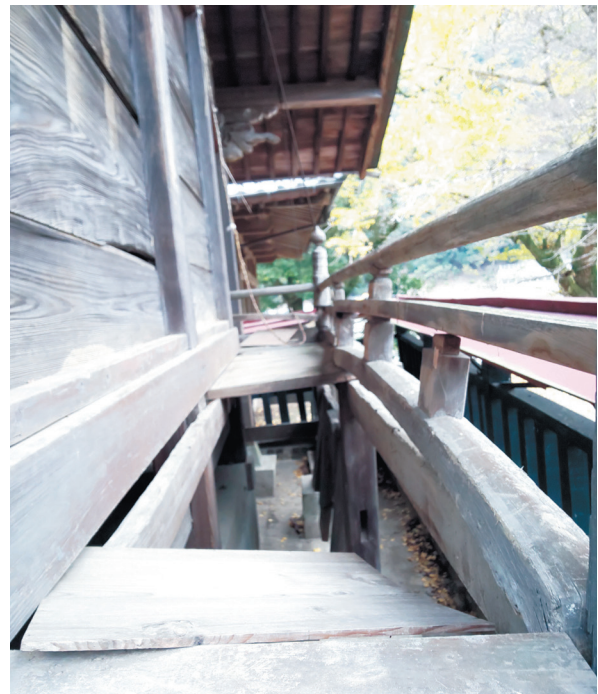
本殿(図6)は床上2.2 mの浸水で, 床下に泥が堆積し, 板壁, 部戸, 降懸魚, 屋根一部が破損し, 神棚, 床板がずれている。室内の壁, 神棚ならびに床板裏にカビが発生している。大床は, 床板, 木階, 勾欄, および脇障子が破損し, 縁束が傾く。床板と縁葛の一部が流失している。脇障子柱, 縁束, 縁葛は, すでに蟻害により老朽化していた部分であり, 今回の水害で被害が大きくなったと言える。勾欄の桁や地覆が反っている。しかしながら, 主要な部材の多くは流失せず, 現地で確保できている。

図6 中津道阿蘇神社本殿の破損状況。
(2020年11月22日撮影)

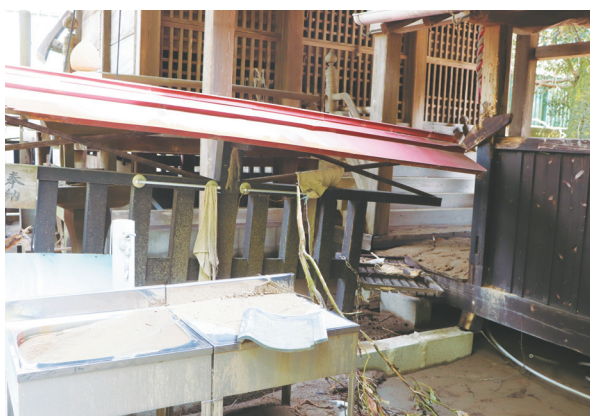
本殿内部には5基の厨子(うち1基は1913(大正2)年制作)がある。これらも浸水し、1カ月後に部戸を開放した際には、神棚より落下していた。6カ月後ようやく厨子の清掃を行った。その際には、程度の差はあるが泥が張り付いたままで、破損やカビの発生が確認された。本殿玉垣は大きく横ずれしている(図7)。玉垣が連結していた幣殿もそれに伴い横ずれしている。壁板が流失して、屋根瓦も落下している。

図7 大きく横ずれした中津道阿蘇神社の本殿玉垣。(2020年7月18日撮影)

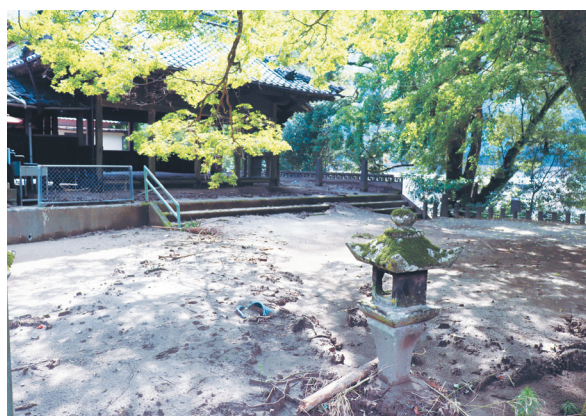
境内の低いエリア(図9)の方では、約60cmの泥が堆積した。低いエリア内にある末社の山の神は、木造祠が傾いているものの、流されずに残っている。この神社は1965(昭和40)年、1982(昭和57)年にも床上浸水している。坂本村史編纂委員会編(1990)¹⁾に掲載された当時の写真と現状を比較すると、その水害後に境内を嵩上げしたことがわかる。一帯が低く、これまでも水害を受けやすい地であったこと、さらに今回の水害が前回は大きく上回るものであったこともわかる。

図9 泥の堆積した中津道阿蘇神社境内の低いエリア。(2020年7月18日撮影)

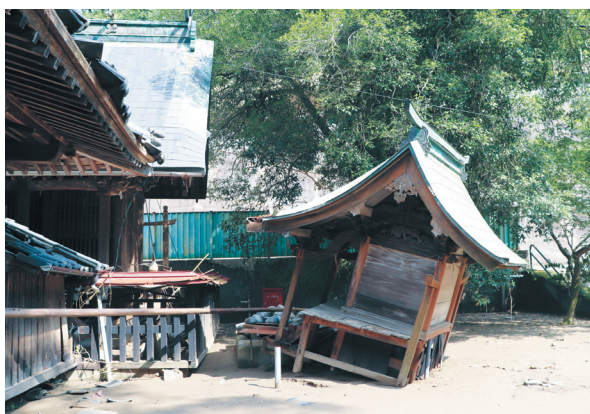
末社の金比羅宮(1989(明治32)年建築、図8)は120度ほど右回転し、基壇から落下した。回転・落下に伴い、各仕口がゆるんで各所が破損

した。床下の壁板や屋根は破損し、木口階段の2段と木鼻が流失した。

図8 被災して地面に落下した金比羅宮。(2020年7月18日撮影)

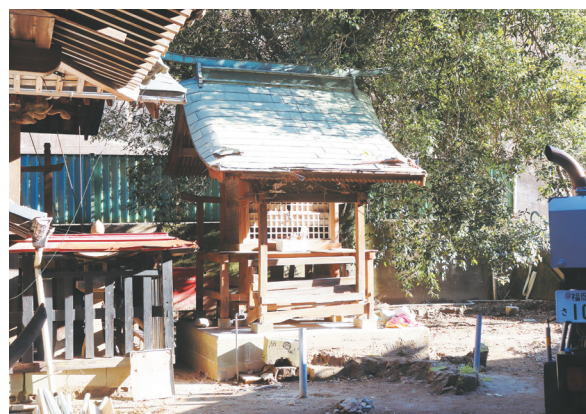
図10 基壇に据え直された金比羅宮。(2020年10月25日撮影)

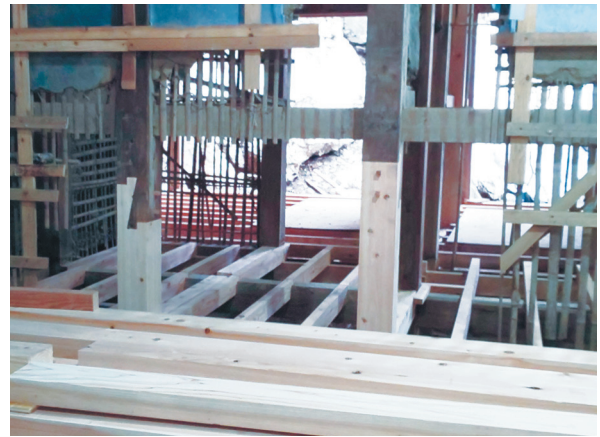
図12 修復中の鶴之湯旅館。
(2021年3月6日撮影)

2021（令和3）年3月段階で、家起こしを実施し、無筋コンクリート造の地下室壁体などを構造補強した上で、使用可能な既存の部材を再利用し、腐朽した部材は取り換えたり、柱の根継ぎを施すなどして、修復工事を進めている（図12）。また、被災し解体予定の民家から、旅館での再活用のために預かり受けた建具や古道具については、リスト化まで済んでいる段階である（図13）。

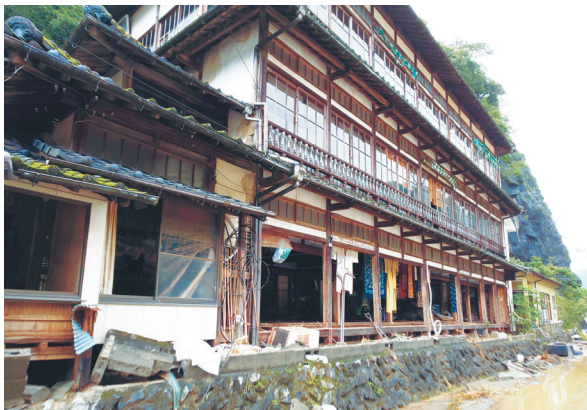
ここから約1.4 km上流に、木造三階建ての鶴之湯旅館 (図11) が建つ。荒瀬ダム建設 (1955 (昭和30) 年) に伴い、1954 (昭和29) 年、沿岸の盛土造成された敷地に建設された。敷地はダム建設時に嵩上げされた県道158号よりも約70 cm高いが、今回の水害ではその地盤よりさらに約1.8 m高い場所まで浸水した。1階の建具や畳、荒板、家財道具などが流失し、床下や地下室に泥が堆積

し、土壁は下半または全面が崩落した。山手側の南東隅には流木などが約1.0 m集積し、無筋コンクリートブロック塀も倒壊した。北西隅柱が約20 cm沈下している。柱の層間変形角に対する2017年と今回の調査結果 (2020年9月19日) を比較すると、1階の柱では最大0.22/20、3階の柱では最大0.24/20、傾きが増大していることがわかる。洪水発生時に、旅館周辺では水の流れが逆方向に巻いていたそうである。すぐ上流にある巨岩、行道巖が、本流の水流を押し返す水制工の役割を果たして、被害を抑制したと考えられる。

図11 被災した鶴之湯旅館。
(2020年7月12日撮影)

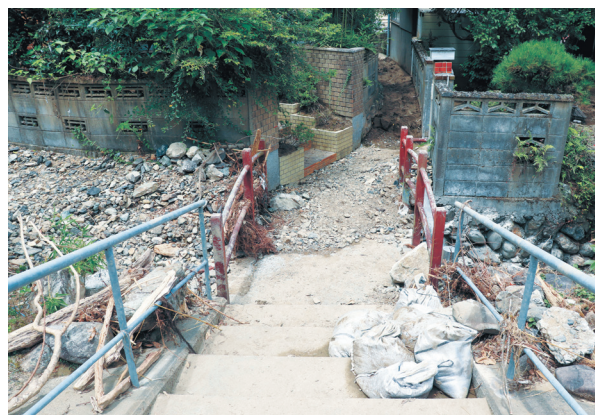
図16 大量の土砂をせき止めた藤本天満宮裏の眼鏡橋。（2021年7月23日撮影）

詳, 日本遺産構成文化財, 図16) がせき止めている。これにより球磨川の堤防破壊による越水に先行して, 堤内地が冠水する。藤本発電所の建設(1955(昭和30)年により, 1954(昭和29)年にこの合流地に移転・新築された民家は, 2階内法高まで浸水していることから, その高さは約5mに達する。このように藤本・大門地区では沿岸部と東端部に被害が大きい。

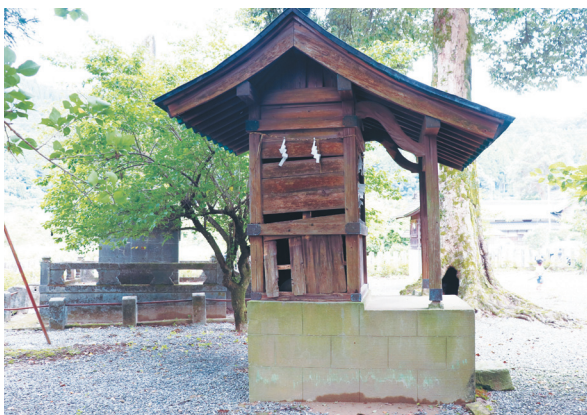
藤本地区の沿岸には藤本五所神社(境内林:市指定天然記念物)がある。境内は地盤から約1.7mの高さまで浸水した。本殿(1826(文政9)年建築)の建つ基壇をわずかに超える程度であったため, 本殿には被害がでていない。拝殿(1925(大正14)年「五社宮由緒記」)または1914(大正3)年建築¹⁾)は床下に泥が残り, 縁東がずれたものの床上には泥の堆積もなく, 被害は小さい。その他, 3軒の末社(図17)の板壁や木階に一部破損が認められる。1701(元禄14)年奉納の鳥居には被害がない。境内内にも泥は堆積していない。隣接する公民館が高さ約2.2mの浸水, 明治時代後半移築の民家母屋が約2.8m, 蔵が約3.1mの浸水で, 大きな被害を受けていることと比較して, 拝殿が吹き放しの構造であることを加味したとしても, 奇跡的に被害がほとんど認めら

図17 一部破損した藤本五所神社の末社・百操神社。(2021年7月23日撮影)

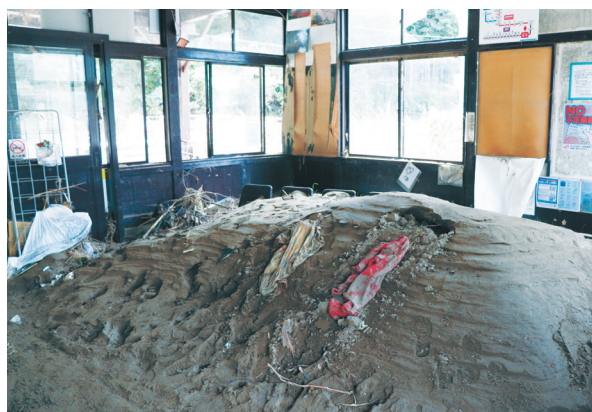
図 18 駅舎の待合室に約 1 m の泥がたまった JR 坂本駅。(2021 年 7 月 23 日撮影)

よりも高くなっている。特に下流側の油谷川との合流地点とは 8 m の高低差となる。JR 坂本駅の敷地は、前面の県道 158 号からさらに約 1.5 m 上がっている。JR 坂本駅の浸水は、地盤面から高さ約 2.4 m に及んでいた。駅舎の待合室には厚さ約 1 m の泥がたまり、窓ガラスやサッシが破損していた(図 18)。柱脚含む外壁周辺の泥が残るほか、室内の復旧作業も進められず内装材に痛みが見られたが、現状では泥出しが終了している。

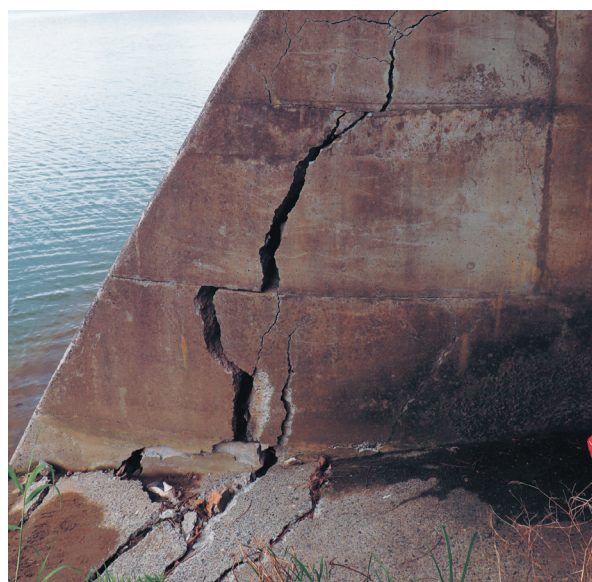
図 19 カルバートンネルのクラック
(2021 年 8 月 9 日撮影)

境内の平地で約 90 cm の冠水であった。境内に隣接して堤防道路下のカルバートンネルがあり、ここから流入したと考えられる。平地には石鳥居(1696(元禄 9)年奉納)はあるものの被害はない。拝殿(2015 年(平成 27 年)建築)が一段目のテラス、幣殿・本殿(1809(文化 6)年または 1846(弘化 3)年建築)が三段目のテラスにあり、渡り階段で結ばれているが、これらは被災を免れている。ちなみに、このカルバートンネルについて補足しておくが、2019 年撮影時の写真と比較してみると、今回の水害によって大きなクラックが入った(図 19)。

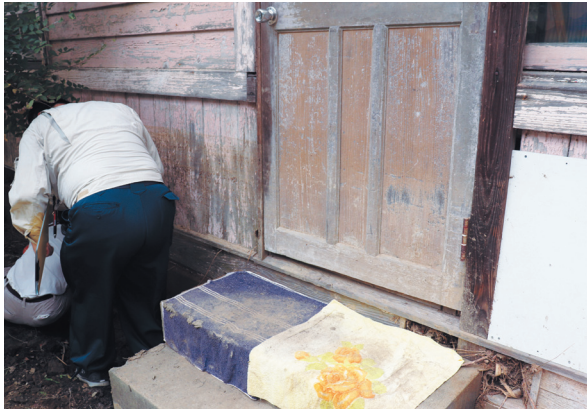
田上地区は球磨川の支流、百済来川沿いの地域である。川の右岸に沿い県道 60 号が通る。この県道に接道する JA やつしろ坂本支所(1933(昭和 8)年建築、図 20)は地盤から高さ約 1.1 m まで浸水した。床上約 15 cm の浸水が認められたそうで、床下には泥が残っている。これは和洋併設の建物であるが、和館は座敷の畳も浸かっている。洋館の外壁は下見板張り、内側に断熱材も入っていないが、和館(図 21)は下見板張りの内側を土壁としており、カビ発生などの今後の経過を見守る必要がある。現状で、洋館側は早い段階でオフィスとしての活用が再開されたが、和館側は畳出しがまだ行われていない状況である。

図20 被災したJAやつしろ坂本支所の洋館部分。
(2021年8月7日撮影)

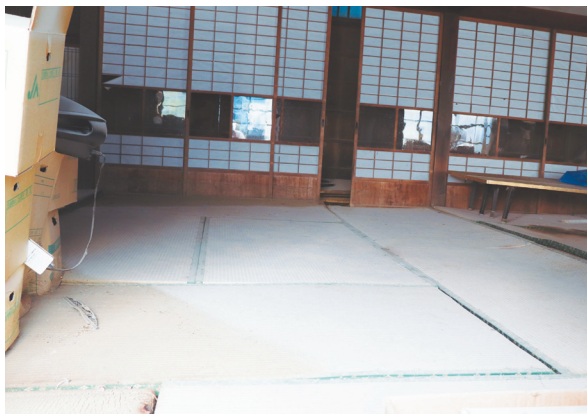
図21 被災したJAやつしろ坂本支所の和館部分。
(2021年8月7日撮影)
