【記録】

熊本地震における宇土市船場橋の被害と復旧について

藤本貴仁^{1),*}

1 宇土市教育委員会 〒 869-0433 熊本県宇土市新小路町 95

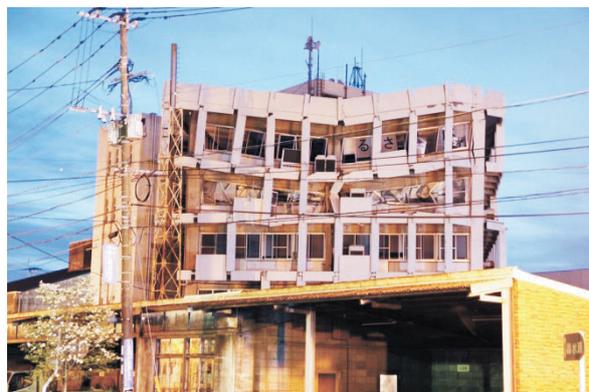
図 6 4 階部分が潰れた宇土市役所本庁舎

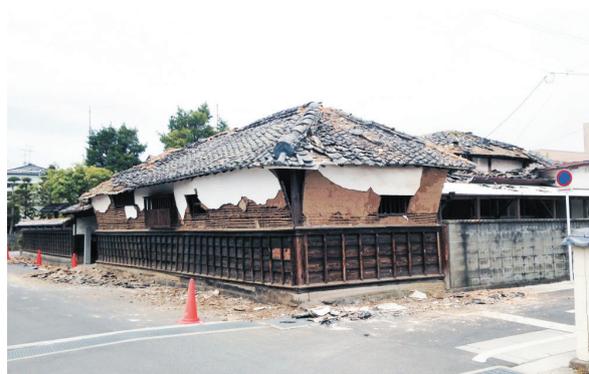
図 7 被災した旧高月邸(武家屋敷)表門

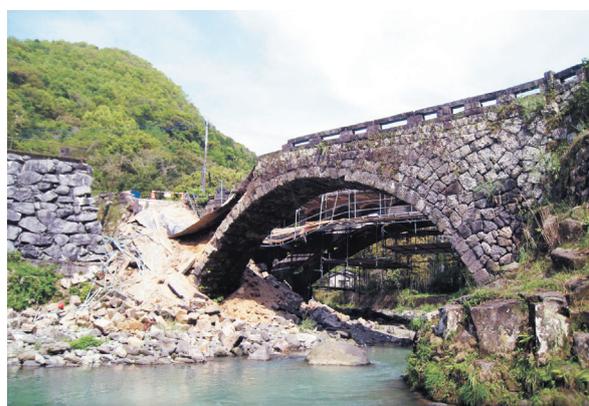
図 8 二俣福良渡の地震被害
(写真提供 美里町教育委員会)

里町二俣福良渡（通称：二俣橋，町指定文化財）等（図8），約20基の石橋が被害を受けた（私信，上塚尚孝氏（日本の石橋を守る会））。被害の程度は様々であるが，主に高欄の転落や壁石の崩壊，輪石の亀裂や開き等であり，通潤橋では通水管が損傷した。平成30年（2018年）2月現在，復旧工事が完了したのは八勢橋と二俣福良渡のみであり，通潤橋や下鶴橋では復旧工事が続けられている（私信，尾上一哉氏（株式会社尾上建設））。

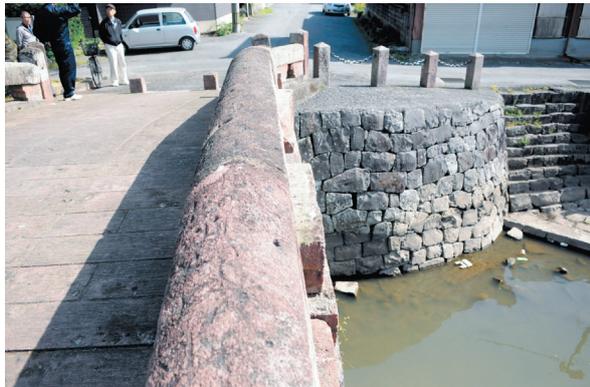
宇土市教育委員会文化課では，前震発生翌日の4月15日，目視による被害状況確認を行った。その結果，上流側の高欄上部が下流側に7～8cm程度ずれている状況を確認した（図9，10）。ほかは，特に目立った被害は確認できなかったし

図9 前震後の高欄のずれ（左岸側より撮影）

かし，余震による高欄の転倒に伴う人的被害が懸念されたため，道路管理者の宇土市役所土木課と協議し，通行禁止の措置を講じた。

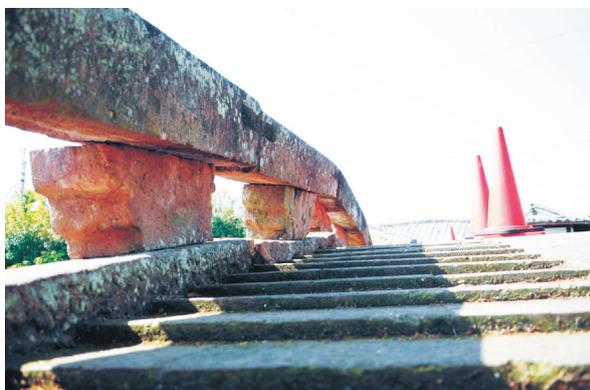
図10 前震後の高欄のずれ（右岸側より撮影）

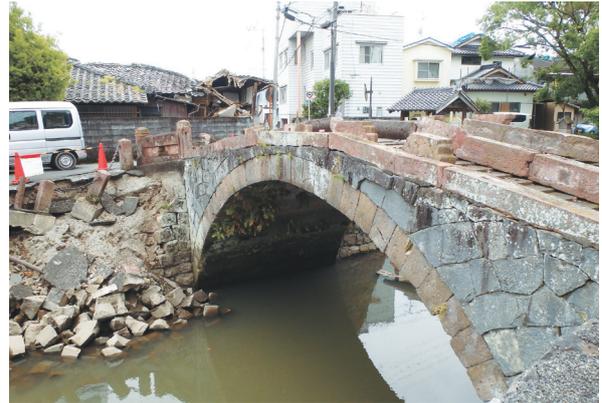
図11 本震で被災した船場橋（上流側より撮影）

(図 11)、前震時にずれが生じていた高欄は転落し(図 12)、輪石にも亀裂が生じたほか(図 13)、上流左岸側の取付護岸が大きく崩落した状況を確認した。後日、石橋の設計と維持管理に関するガイドライン⁵⁾に基づき、石橋修復に関する設計や施工監理の実績がある熊本市の株式会社建設プロジェクトセンターの協力を得て緊急点検し、3Dレーザー計測解析^{注6)}による被害調査を実施した。

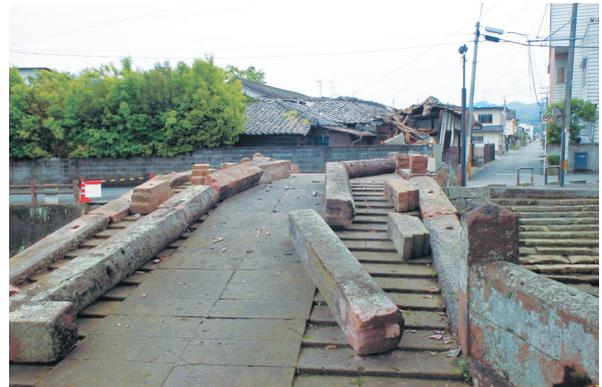
図12 本震で倒壊した高欄等（右岸側より撮影）

輪石構築後、既存石材を用いて壁石を構築するが、内部の中詰め材も可能な限り既存のものを活用する。壁石構築後に高欄・束柱・親柱・地覆を復元するが、亀裂などの損傷がみられる石材は、輪石と同様にステンレスアンカーピンで補強し、つなぎ合わせを行うものとする。ただし、欠損が著しい石材については、購入石材（馬門石）を使用し、過去の写真等を参考として可能な限り元の姿に戻す。また、路面となる橋面は、崩壊前の路面高に合わせて復元する。

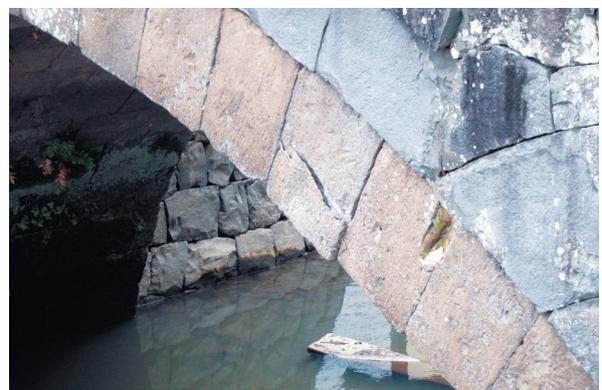
図13 本震で生じた輪石の損傷（上流側より撮影）

その結果、輪石にズレや開き、連続亀裂、断面欠損が認められ、壁石は外側へのハラミ出し(5 cm 程度)(図 14)、橋面には沈下が認められた。このような状況から、激しい揺れにより橋内部の中詰め材が動いたものと推定される。また、高欄下部の束柱石、親柱、地覆石のずれや亀裂を確認した。これらの被災状況を総合的に評価して、石橋としての健全度が失われた状態と判断し、一旦解体して復元する方針を固めた。

まず、輪石仮組み工で輪石配列箇所を確定後、輪石の復元作業を行う。文化財の復旧であることから、可能な限り元の石材を利用する。亀裂等の損傷がみられる輪石はステンレスアンカーピンで補修し、再利用する。断面欠損などの損傷がみられる輪石は、エポキシ樹脂モルタルに石板および擬石粉を混ぜた修復材により補修する。

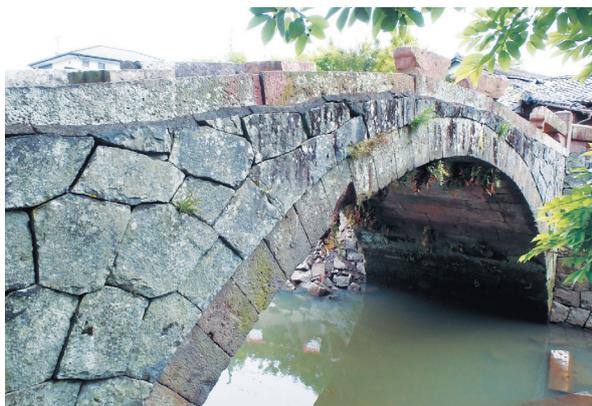
図 14 本震で生じた壁石のハラミ出し
(下流側より撮影)
