解体が進む天草下浦石工の鳥居

時松雅史^リ*

1 熊本高等専門学校リベラルアーツ系 〒866-8501 八代市平山新町 2627

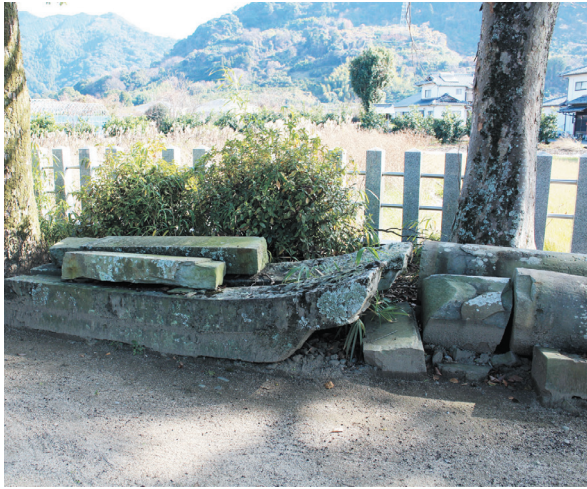
写真1 解体されて奈良木神社の境内に横たわる鳥居の柱等の部品

残念である。遙拝神社の鳥居は2015(平成27)年4月に新しい鳥居に建て替えられた。奈良木神社の鳥居は建て替えられることなく、柱等の部品が境内の隅に保管されている(写真1)。その奈良木神社の近くで、八代第五中学校の裏手であった櫛田神社では、鳥居はが神社の建物本体と一緒に解体処理されていた。それから、日奈久仲西町の温泉神社鳥居も、2015年頃に解体されていた。

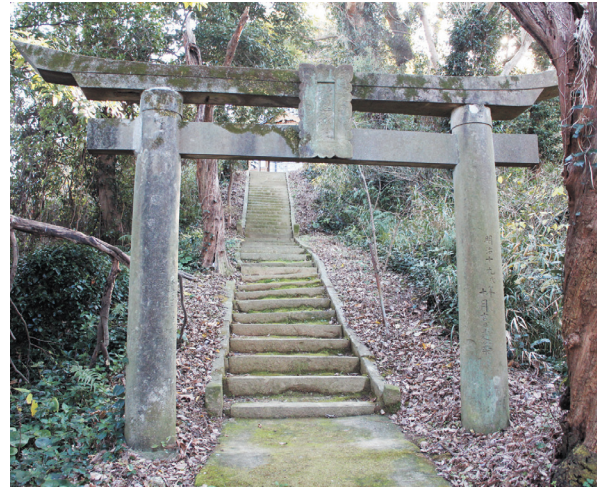
写真2 保存状態が良好な弥継神社の鳥居

今回、10年ぶりに八代地域にある砂岩製の鳥居をみる機会を得たが、やはり倒壊の危険性から解体される鳥居が増えていることがわかった。すでに、貫等を金属板で補強しているものもあり、寄進者が現われれば、早急に新しい鳥居に建て替えられることであろう。一方で、まだ保存状況の良い鳥居も見受けられた。特に、鼠蔵町の弥継神社鳥居と二見地区の二見荒平神社鳥居は、大きな損傷もなく、刻銘もはっきりと残っていた(写真2)。これらの鳥居に共通するのは、周囲が木に囲まれていることである。直接、風雨の影響を受けないことが、功を奏しているものと考えられる。今回は、八代地域に限定して鳥居の確認作業を行ったが、近いうちに、芦北、水俣、さらには鹿児島県長島町でも行いたいと考えている。
