## 球磨川坂本町における土砂災害の概況（速報）

本稿では、令和2年7月豪雨の土砂災害の被害調査を球磨川流域の八代市坂本町を中心に行い、地上からの写真とドローンによる撮影を行った。今回は速報として、土石流と思われる被害の大きかった行徳川と市ノ俣集落の被害を中心に解説するとともに、皆伐地の問題、河畔林の問題、土砂災害情報の伝達に関して考察する。

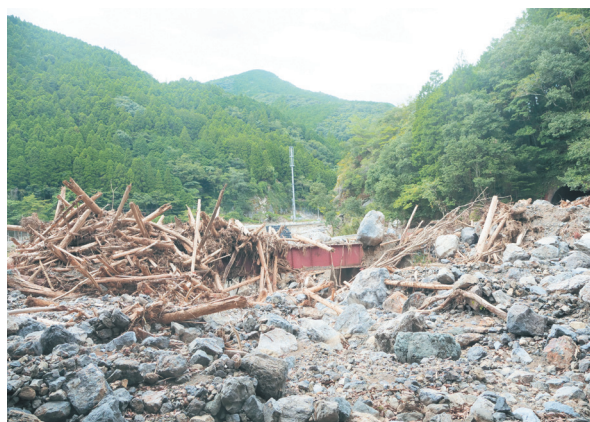
図2 行徳川最下流部、本線から鉄道橋を望む。

行徳川は、球磨川の支川である。その最下流部は、道路と鉄道が橋を架けていたが、そのに大量の流木が引っかかり、礫が堆積していた (図2, 図3)。この下流部の側岸の林はほとんど間伐がなされていないため、立木の密度が高かった。礫の堆積については、球磨川本川沿いの兩岸の斜面から至る所で斜面崩壊による礫の堆積が見られ

この地点のみならず, 球磨川の支流で流木が橋脚等に引っかかって, そこに土砂が堆積し溢れるケースが多数見られた. 流木の供給源は斜面崩壊および河畔林が考えられるが, 今回は斜面崩壊はわずかしは見られないことから, 河畔林が側岸侵食により倒されて流出したものが多いと考えられる(図13). 河畔林の問題は九州北部豪雨でも指摘されており, 何らかの制度を整備して伐採を進めないと, 豪雨時に河道閉塞を引き起こす可能性が高いと考えられる.

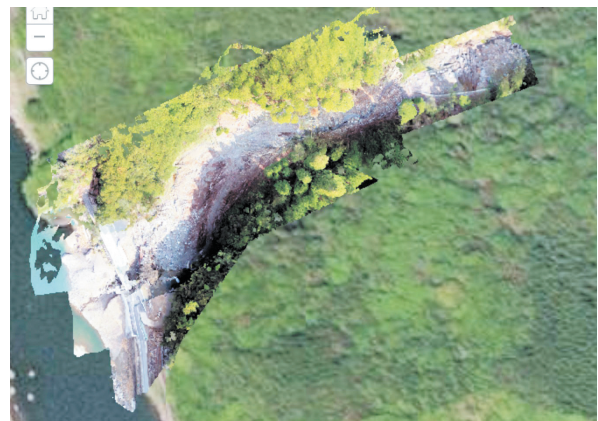
図3 行徳川最下流部。  
(オルソ航空写真と衛星画像を重ねた)

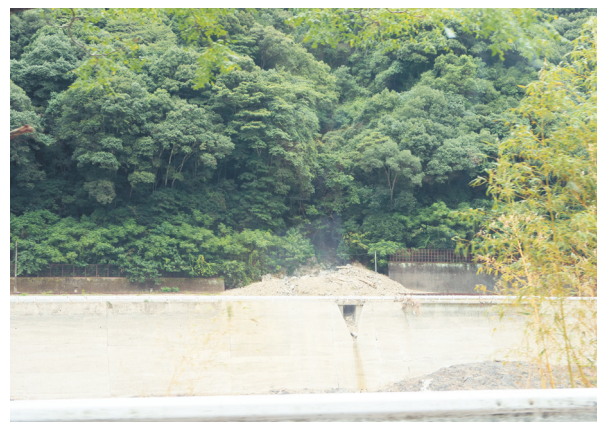
図4 球磨川本川土砂流出。

た(図4)ことから、礫の流出は広範囲にわたっていると考えられる。流木が引かかる現象は、球磨川の右岸側の支流最下流部(本線との合流部付近)で顕著に見られた。

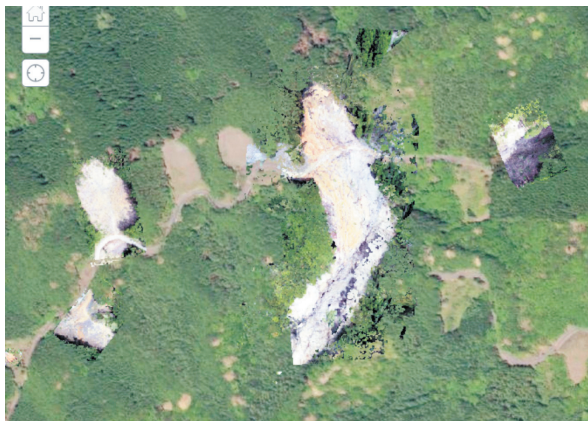
行徳川の源流部では、林道周辺で斜面崩壊が見られた。図5のように、ドローンの撮影データから作成したオルソ航空写真を衛星写真に配置すると、今回崩壊した斜面以外にも、明らかに林道の上下で崩壊跡が見られる。これより、素因としては林道による開削が考えられ、誘因としては

図5 行徳川上流部。  
(オルソ航空写真と衛星画像を重ねた)

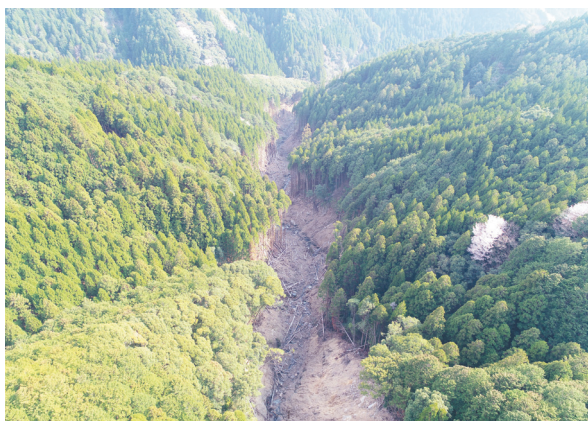
図6 行徳川上流から下流を望む。  
(ドローンで撮影)

豪雨が考えられる。最大の斜面崩壊跡を見ると、かなり下流まで流下していたが、土石流がこのまま最下流部まで到達したかは、森林に隠されて明確ではなかった(図6)。

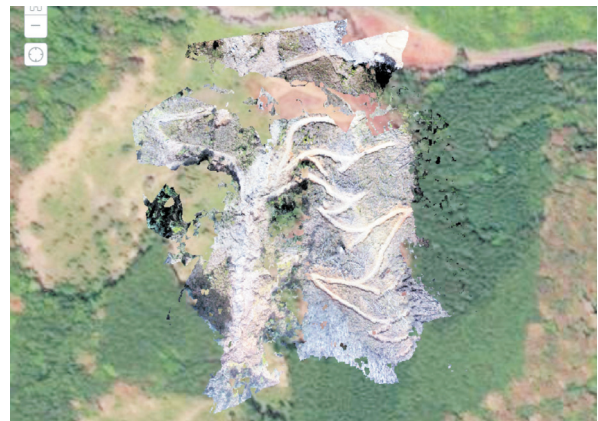
図7および図8のように、斜面崩壊が起こっていた。誘因は伐採によるものと考えられる。

図7 市ノ俣川流域の斜面崩壊 (P6).  
(オルソ航空写真と衛星画像を重ねた)

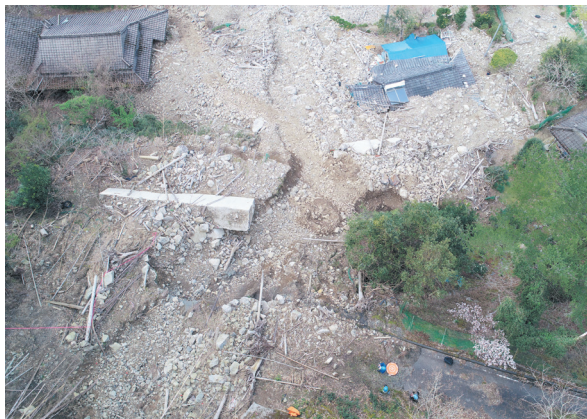
土石流が発生し、林道の擁壁を突き破って人家を押し潰していた。破られた擁壁は転倒していた

図9 市ノ俣集落の林道の倒れた擁壁（左）と被災した家屋（右上）。（ドローンで撮影）

(図9). 素因としては斜面に皆伐の跡があり(図10, 図11), ここから土砂が流出したことは明らかである. 誘因は豪雨と考えられる. 住民は丁度逃げようと外にいた時に流されて生き埋めになったが, 再度流されて助かったようである<sup>3)</sup>.

市ノ俣集落や市ノ俣流域の斜面でも皆伐後は土留めをしていたが, 土石流が発生したため, 土留めが万能ではなさそうである. 擁壁も砂防ダム

ではないため, 斜面崩壊ではなく土石流を止めることは無理であろう. したがって, 皆伐は避け, 出来るだけ間伐や枝打ちを行い, 光を林内に入れて下草や低木の成長を促す必要がある. その際, シカの食害が起これると, 大粒の林内雨により斜面のA層が侵食流出するため, 要注意と考えたい.

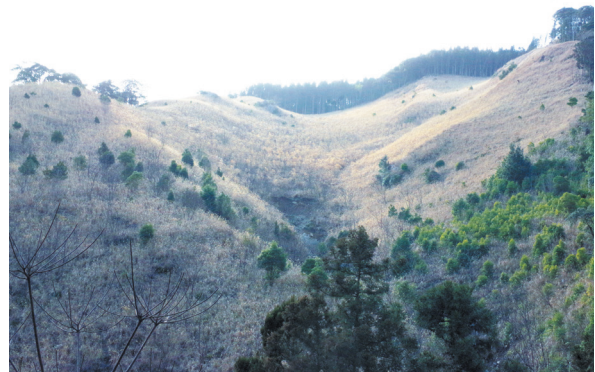
図12 チャノキとススキが自生している斜面

球磨川左岸側の百済木川流域(P9)ははじめ何箇所か斜面崩壊が見られたが, ほぼ林道に沿った小規模なもので, 右岸側ほどひどい状況ではなかった. 林道への落石も左岸側ではほとんど見られず, 右岸側で多く見られた. 皆伐等が行われていたのにも関わらず斜面崩壊に至らなかった地点は, 皆伐後に土留めをしたり, シカが選好しないススキやオチャの木が自生している斜面であった(図12).

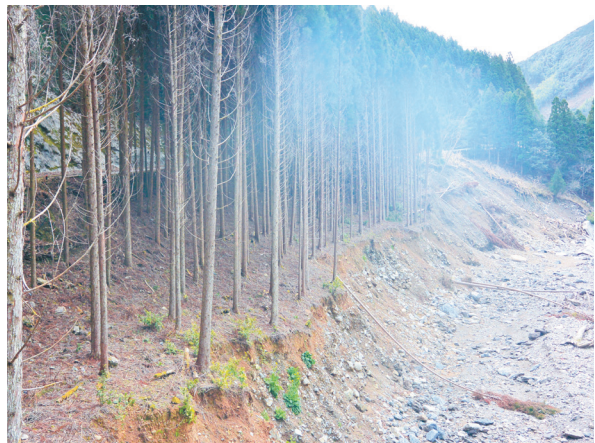
図13 被災した河畔林の例。

1. 河畔林の問題は早急に制度を整え対応すべきである.
2. シカの食害によりA層が失われている可能性が高い場所が散見されるので, 今後はシカのモニタリングや侵入防止のための対策が必要である.
3. 土砂災害の生起する可能性を示すリアルタイ

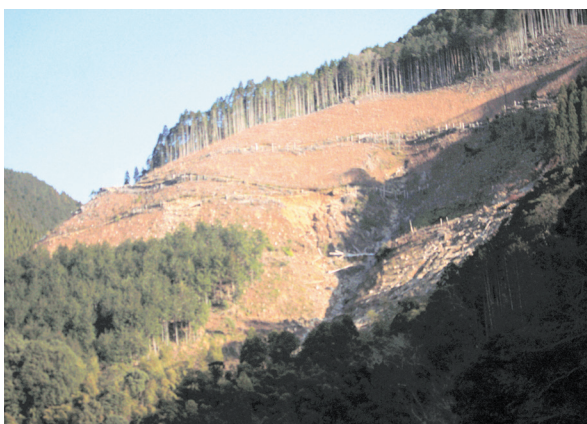
図11 市ノ俣集落の皆伐地。

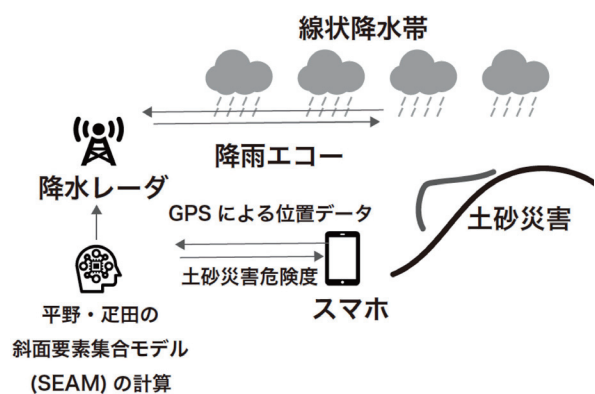
図14 SEAM を用いたプッシュ型土砂災害情報システム。

避難に関しては, 市ノ俣集落はそもそも土石流危険渓流であるため, 早めの避難が必要である. 熊本県では, Web ページにリアルタイムの地図情報として土石流の危険度を表示しているが, このような情報が早めに伝達されていたのか, 今後の調査と, 情報の浸透方を検討する必要がある. スマホが危ない地点にある場合は, 森山が提案している土砂災害危険度が高くなったことをプッシュ通信で知らせるシステム(図14)などが有効と考えられる.

ム地図メッシュ情報は県の Web で公開されているが、住民に浸透しているのか疑わしいため、浸透を図り、プッシュ型の防災情報システムを構築すべきであろう。
