令和2年7月豪雨による坂本町の歴史的建築物の被災状況

Post-disaster conditions of historical constructions in Sakamoto Town by Kumamoto Torrential Rain July 2020

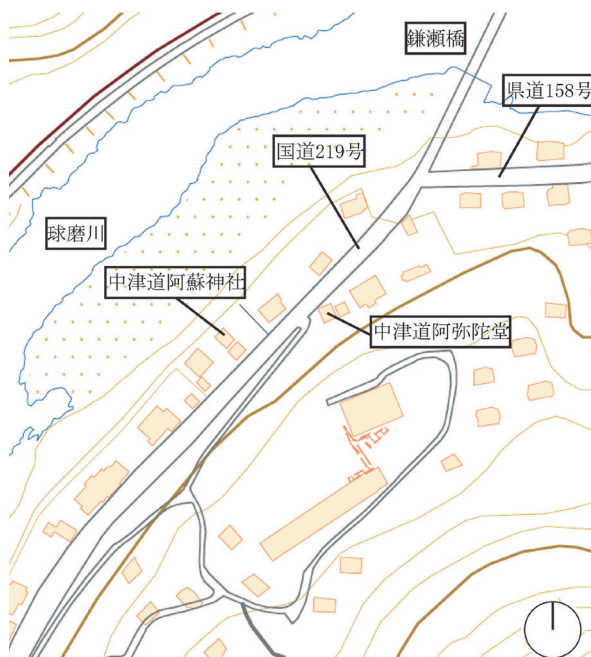
図2 八代市坂本町中津道 (図1下部を拡大).

中津道地区は八代市内の球磨川上流、右岸にあって、球磨村に接している。1954 (昭和 29) 年に開通し、1983 (昭和 58) 年に拡幅した国道 219 号は、沿岸集落の山手側を通る。荒瀬ダム建設 (1955 (昭和 30) 年に伴い、1956 (昭和 31) 年に、国道沿いに移転・新築した民家では地盤から約 1.3 m の高さまで浸水した。一方、ここから 100 m ほど下流側の同じく国道沿いにある中津道阿弥陀堂では約 2.2 m の浸水となった。どちらも標高はほぼ同じであるが、阿弥陀堂は今回の水害で落橋した鎌瀬橋の袂により近く、また約 25 m 高台にある集落の真下であり、これら微地形がこの浸水の高さの差に影響を与えたのではないかと考えられる。どちらにしても、国道より低い沿岸部ではさらに被害が大きい (図 2)。

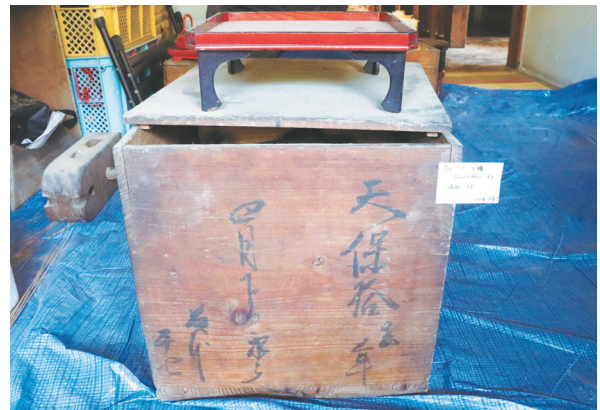
図13 被災し解体予定の民家から旅館で再活用するために預かり受けた建具や古道具類。
(2021年3月10日撮影)

2021（令和3）年3月段階で、家起こしを実施し、無筋コンクリート造の地下室壁体などを構造補強した上で、使用可能な既存の部材を再利用し、腐朽した部材は取り換えたり、柱の根継ぎを施すなどして、修復工事を進めている（図12）。また、被災し解体予定の民家から、旅館での再活用のために預かり受けた建具や古道具については、リスト化まで済んでいる段階である（図13）。

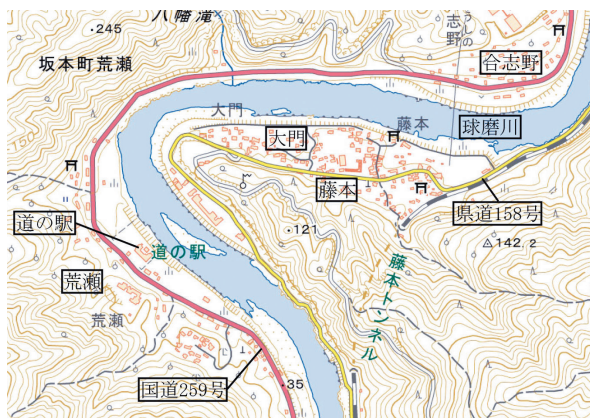
図14 八代市坂本町，藤本・大門地区。
（国土地理院地図に加筆）

（図14）。直進する水流を直接受ける上流側では、鉄骨造の工場が原形をとどめないほどに破壊されている。1836（天保7）年の球磨川の絵図²⁾は、この上流側に集落が描かれている。水害時に直接被害を受けるこの地域から集落が移転し、現在に至っていると考える。同様に対岸の荒瀬でも民家の被害状況から約4.5 mの浸水があったと考えられる。広域交流センターさかもと館・道の駅「坂本」（1994年建築）では、屋内土間から約3.1 mの高さまで浸水しており、前面の国道からの敷地の高さ約1.7 mを考えれば相当と言える。

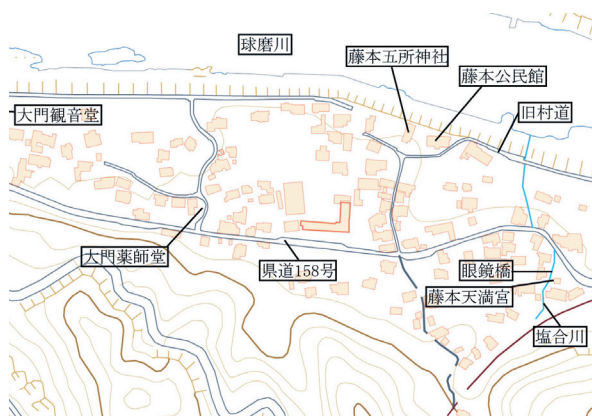
図15 八代市坂本町，藤本地区の拡大図。
（国土地理院地図に加筆）

その先で藤本・大門地区の舌状地形を回りこんだ水流は、同地域沿岸部と対岸の合志野に越水し、大きな被害をもたらした。藤本・大門地区は沿岸に旧村道が通っていたが、県道158号は山手を通る（図15）。大門地区では沿岸に近い大門観音堂（鰐口：県指定重要文化財）が地盤から高さ約2.9 mまで浸水したのに対して、より県道に近い大門薬師堂（建築年不詳，鰐口：県指定重要文化財）は床下浸水にとどまった。

県道158号は東方向に下っていき、谷川の塩合川が球磨川と合流する地点でもっとも低くなる（図15）。塩合川がまず氾濫して土砂が流れこみ、この土砂を藤本天満宮裏の眼鏡橋（建設年不
