【記録】

熊本地震における宇土市船場橋の被害と復旧について

藤本貴仁^{1),*}

1 宇土市教育委員会 〒 869-0433 熊本県宇土市新小路町 95

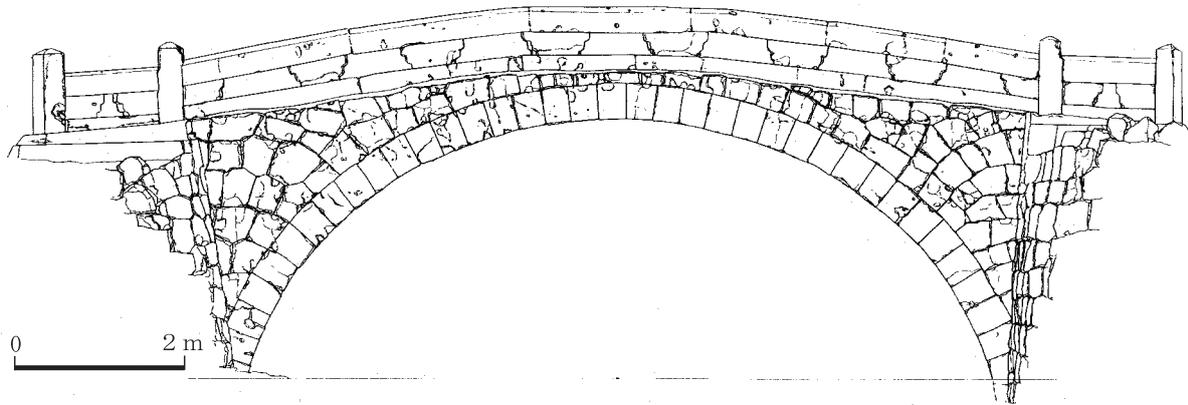
図2 被災前の船場橋立面図（下流側）

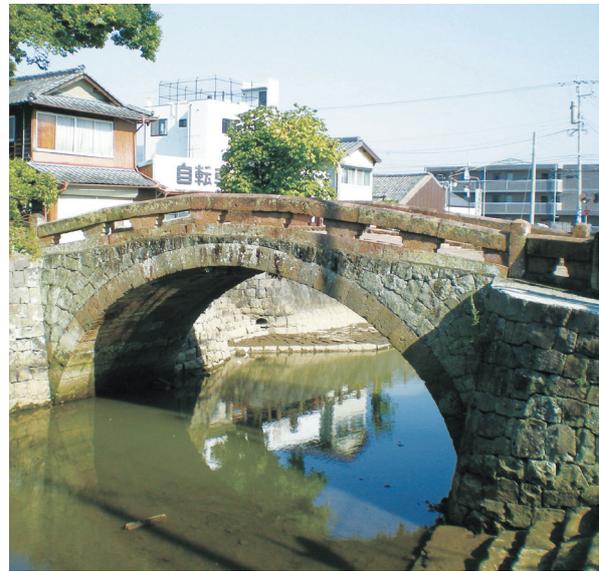
図4 被災前の船場橋（下流側より撮影）

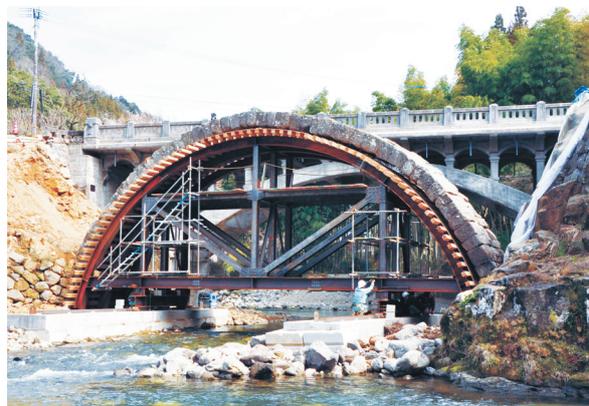
図 15 支持工設置後、解体される二俣福良渡

平成 29 年に実施された二俣福良渡の復旧工事と同様に、支保工と呼ばれる仮設構造物を輪石下部に添わせる状態で設置し、解体作業を行う(図 15)。解体後の石材は現況復旧するため、既に実施した測量データに基づき施工時にナンバリングを行い、隣接する保管ヤードへ運搬・保管する予定である。なお、石橋下部の土中に埋まっている根石や、根石下部に存在が想定される胴木については、解体に伴い取り上げた場合、復元作業時に不等沈下が生じるおそれがあるため、今回の復旧工事では動かさず、原位置にそのままの状態でも保存するものとする。

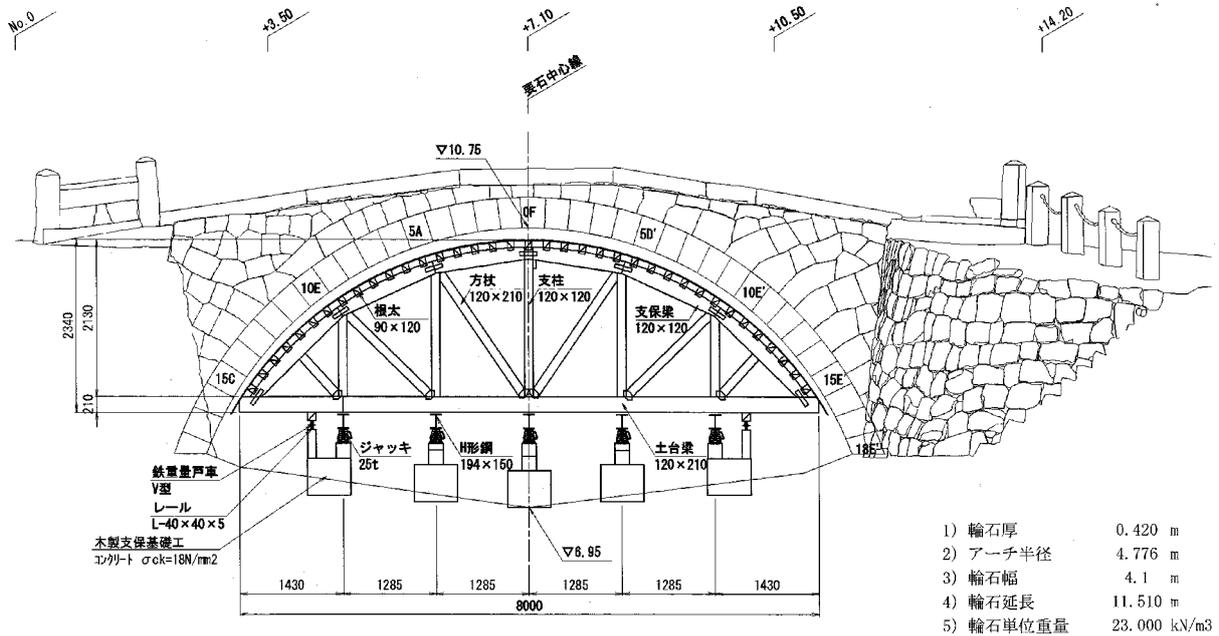
図 16 船場橋復旧工事に伴う支保工設置想定図（上流側）

解体工事については、平成 30 年春に支保工を設置し（図 16）、必要な記録をとりながら夏までに工事を完了する予定である。なお、船場川は夏から秋にかけて農業用水としての利用に伴って水位が高くなることや、解体後に付近の河川改良工事を予定しているため、復元工事については平成 31 年度に実施する予定である。
